**Posouzení technických parametrů teplárenského generátoru a návrh
optimalizace provozu.**

Optimalization of Heating Plant Generator Operation.

Zadání bakalářské práce

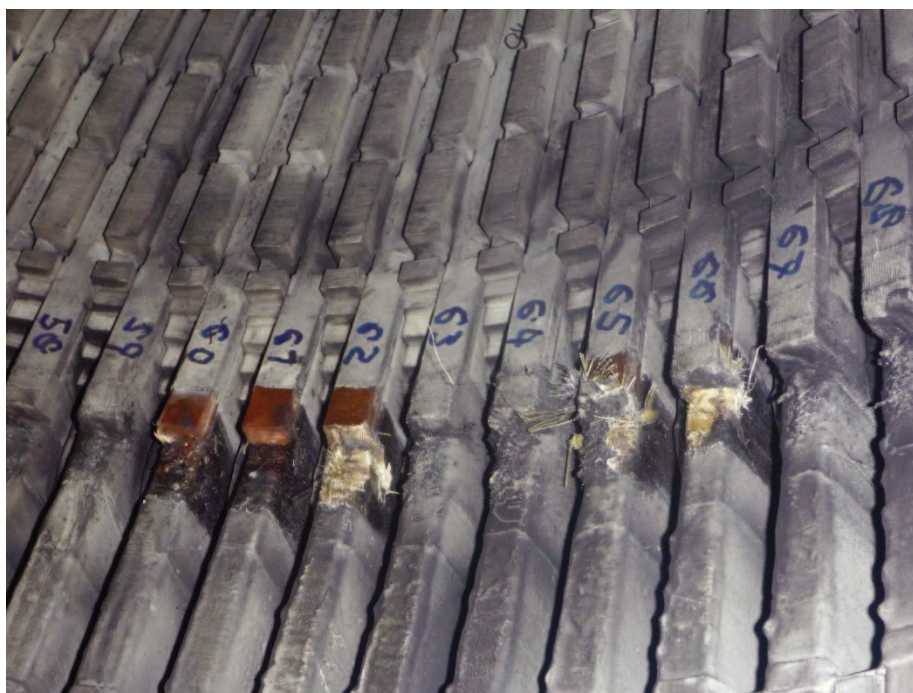
Modernizací prošla velká část součástí stroje. Byla provedena modernizace statorového vinutí, protože původní vinutí mělo v několika místech porušenou izolaci a nemělo dostatečnou izolační pevnost.

Obr. 6.2 Poškozená izolace vinutí statoru před provedením modernizace.

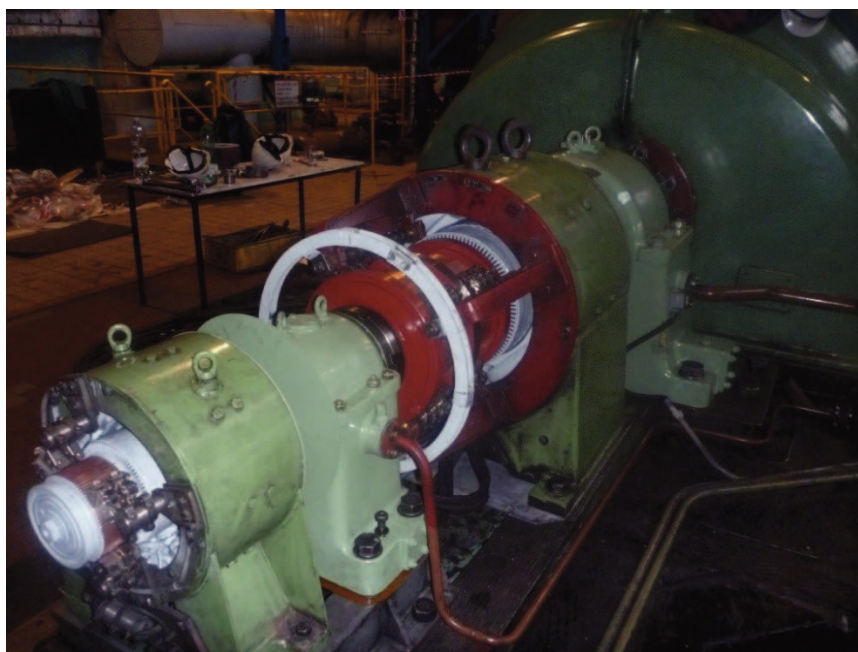
Další části, které prošly modernizací, byly ložiska a ložiskové stojany, protože původní ložiska už neměly požadované mechanické vlastnosti, tudíž docházelo ke zvyšování celkových vibrací stroje. Byl vyroben úplně nový rotor, protože původní již nedosahoval požadované mechanické pevnosti a tím docházelo ke zvětšování celkových vibrací stroje. Současně byla nahrazena kuželovitá hřídel původního rotoru, za hřídel válcovou.

Obr. 6.3 Vyměněná ložiska na straně budiče turboalternátoru.

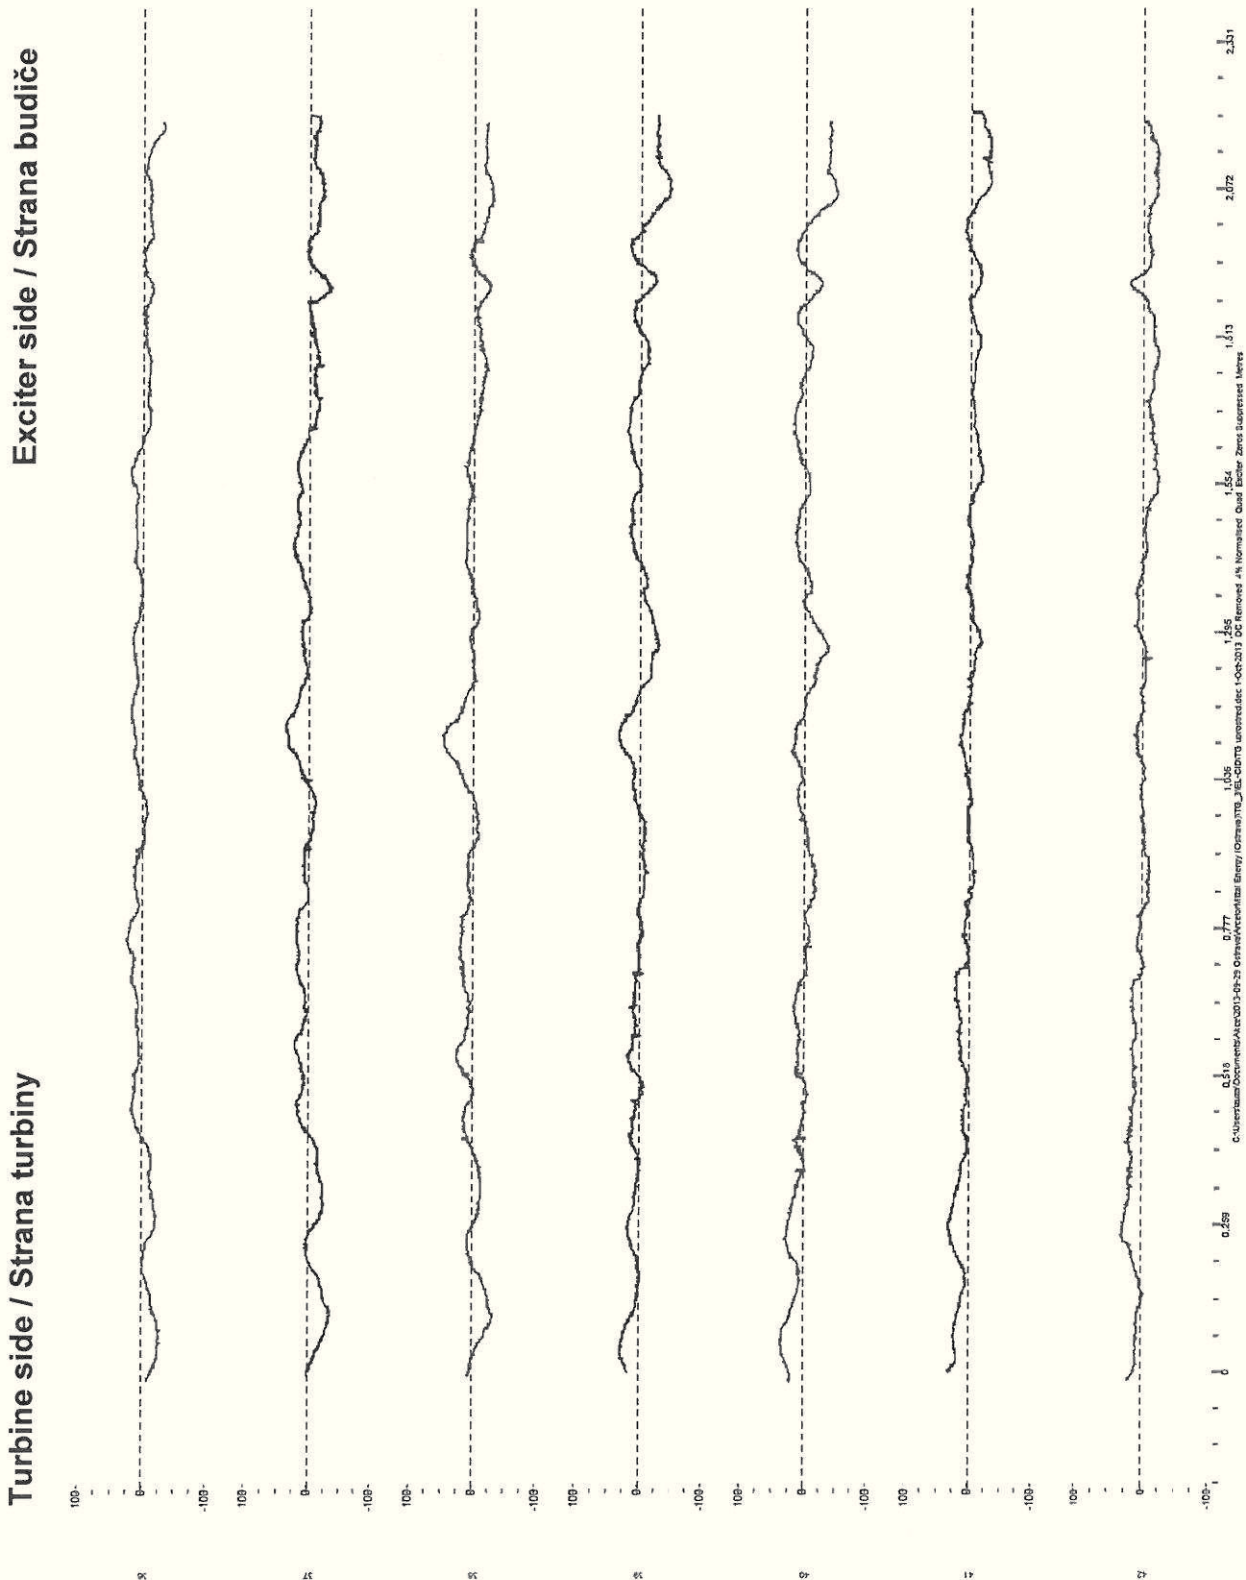
BRUSH	MAGNETIZATION TEST OF STATOR CORE BY EL CID / MAGNETIZAČNÍ ZKOUŠKA STATORU DETEKTOREM VAD ELEKTROMAG. JÁDRA EL CID			Doc. No. Dok. č.	COT-1-102		
Quality Record Protokol jakosti				Issue Vydání	A		
Part Trace No. Identifikační označení	8H590782/2	Machine Serial No. Výrobní číslo stroje	051824	Page Strana	10	of z	13
Procedure Reference Předpis	PZ 04248 /	Acceptance Criteria Kritéria přípustnosti	PZ 04248	Date Datum	29-09-2013		
Manufactured At Název společnosti	BRUSH SEM s.r.o.	Manufacturer's Data Zakázk. č./Č. protokol.	371080 / A00352	Name Jméno	Zůza, Batěk

Test was successful, the fluctuation of fault current traces and checking with flexible sensing head show no damages of the stator core.
Na statorových plechách se nevyskytují vadná místa.
